成都中医药大学附属医院针灸学校  
彭州校区一期建设项目  
**水土保持设施验收报告**

建设单位：成都中医药大学附属医院针灸学校

编制单位：四川坤鑫隆生态环保科技有限公司

2026年7月

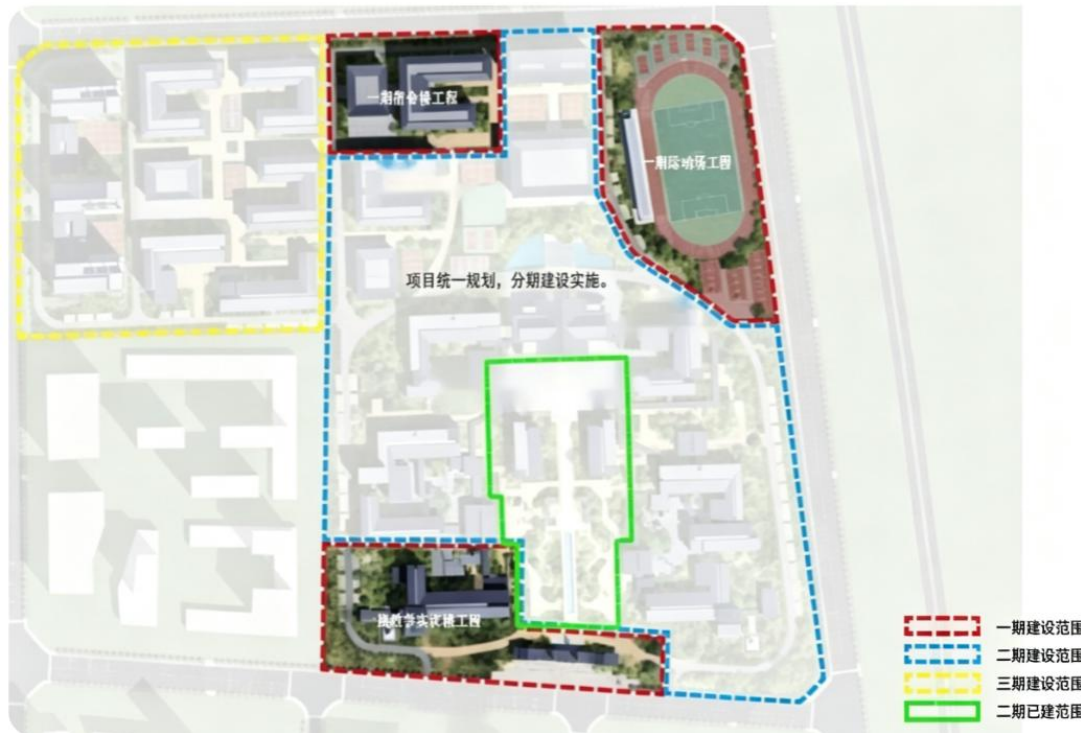
图1 整体项目分期建设分布图

整体项目分三期建设，本项目为一期建设，根据图1，一期建设范围为图中红线范围，即本项目范围，本项目立项名称为《成都中医药大学附属医院针灸学校彭州校区一期建设项目》，建设内容主要包括教学实训用房、办公用房、学生宿舍、食堂、运动场等内容。二期建设范围为蓝线范围，建设内容包括综合楼、体育馆、图文信息中心、内部道路、景观绿化等，目前二期中A4、A5号教学楼及附属工程、部分配套内部道路已建设完成，项目立项名称为《成都中医药大学附属医院针灸学校彭州校区A4、A5号教学楼及附属工程建设项目》，已完成水保方案编制，正在进行水土保持方案设施验收，二期中剩余部分建设内容暂未动工。三期建设范围为黄线范围，建设内容包括宿舍楼、培训楼、实验楼等，目前暂未立项，未开始建设。

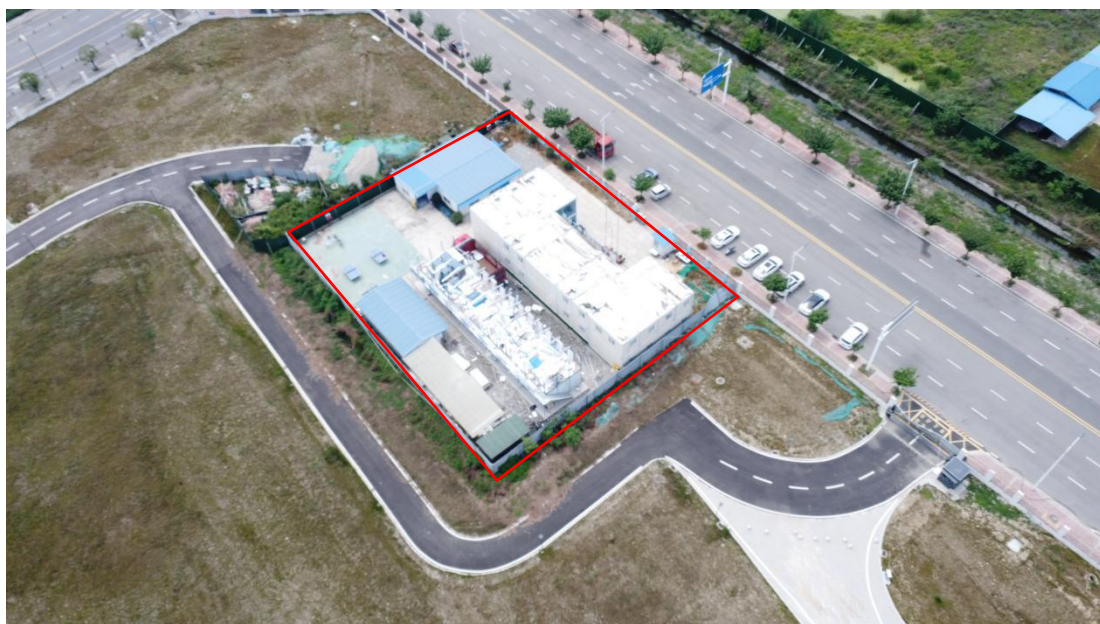
根据项目实际建设安排，本项目施工临建区中临时办公区域  $0.19\text{hm}^2$  延用至后期项目建设使用，其余扰动区域进行撒草绿化。临时办公区域需延用至整体项目二期建设，待二期建设后期再进行拆除，由于该部分内容占用二期建设用地，后续拆除后根据设计资料进行该占地部分的二期道路及绿化工程建设，临时办公区域面积为  $0.19\text{hm}^2$ ，预计拆除时间为 2027 年底，拆除资金及拆除后建设内容由后续二期项目承担，后续纳入二期建设防治责任范围内。

图 1.1-4 施工临建区现状照片（红色区域为延用临时办公区域）

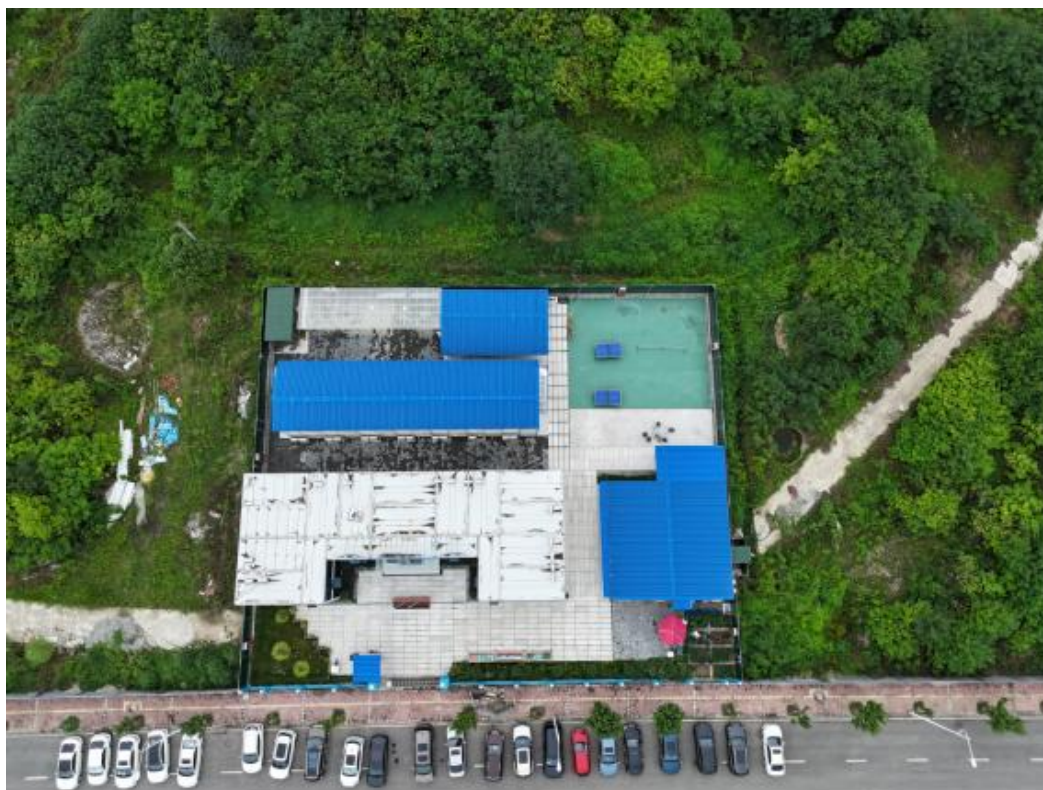
本项目临时堆土场区域土石方已全部回填，一期红线范围内已根据设计资料完成建设，实际建设过程中新增一期红线范围外占地  $0.48\text{hm}^2$ （位于整体项目占地红线内），已进行绿化恢复。

图 1.1-5 施工临建区周围临时用地撒草绿化恢复照片（引用 2024 年第三季度监测季报监测照片）
